Zéro phyto, conséquences pour l'entretien

BRUXELLES MOBILITE

Direction Gestion et Entretien des Voiries

Septembre 2018

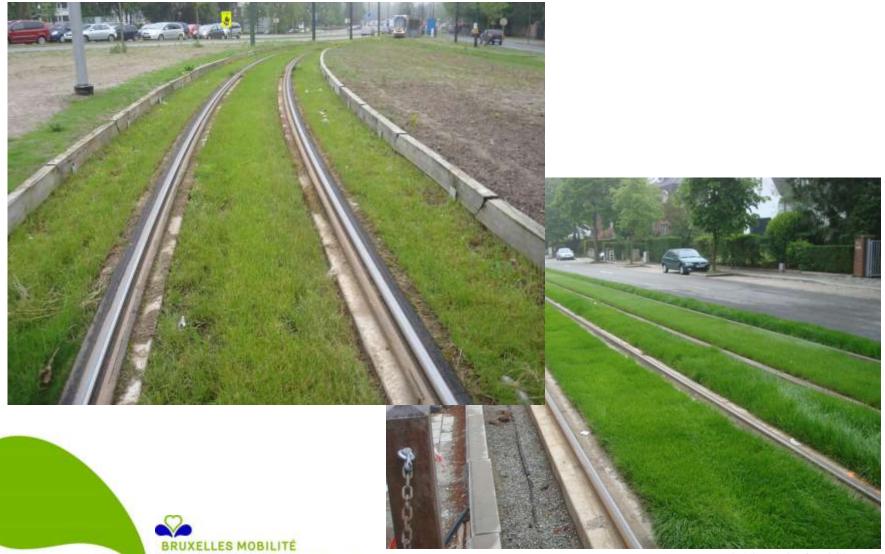
Des sites tram engazonné

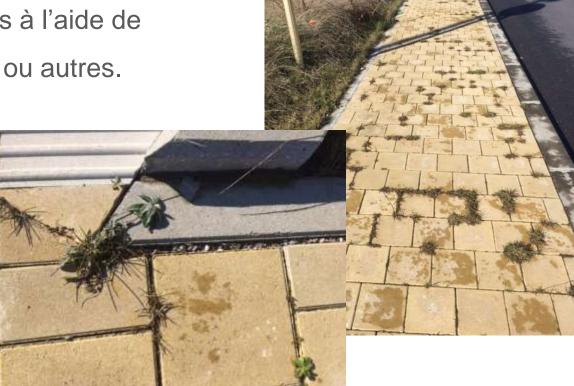
Les trottoirs

Réduire la largeur des joints entre les matériaux;

Fermer les joints à l'aide de sable polymère ou autres. Ch. d'Haecht – 1an après les travaux

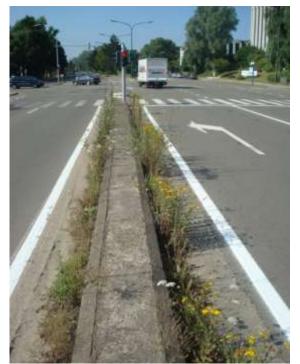
Les herbes poussant ponctuellement

Entre des dalles de béton

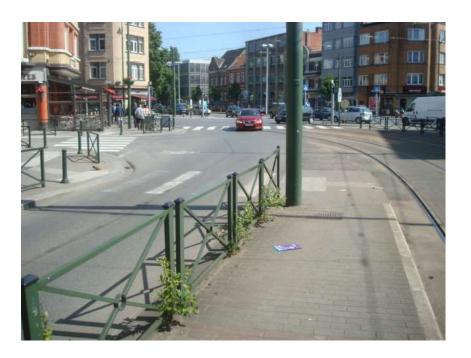
Au pied du mobilier urbain

Une attention particulière doit être portée aux finitions des surfaces minéralisées;

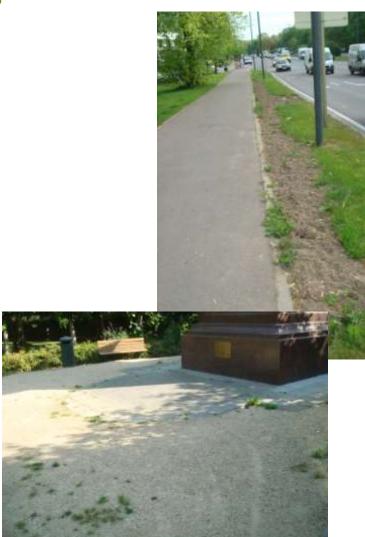
Les surfaces de dolomies

- Favoriser les pelouses ou les prés fleuris;
- Favoriser l'asphalte coloré si passage piéton obligatoire (couleur dolomie) comme bd.
 de la Woluwe face au musée du tram (problématique de perméabilisation totale du sol)

- Vu le coût d'entretien : actuellement à 350.000 €/an pour les surfaces minéralisées;
- Vu le temps passé à l'entretien :
 avant 2011, 2X/an, 2 hommes durant une semaine;
 actuellement, 2 équipes temps plein d'avril à novembre.
- Vu l'aspect esthétique, malgré les nombreux passages, impossibilité d'obtenir un résultat optimal;

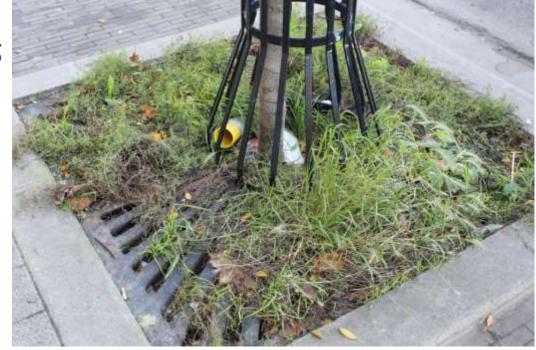
Bd. de Nieuport

- Limiter l'utilisation des grilles au cheminement piéton;
- Difficulté d'entretien
- Régulièrement accidentées;
- Remplacer les grilles par des plantations ou un paillis végétal.

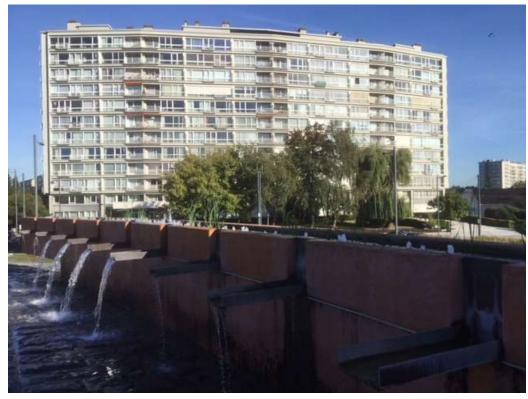
Plantes spontanées dans le bassin supérieur de la fontaine Branding le long des bd. Wahis – Léopold III

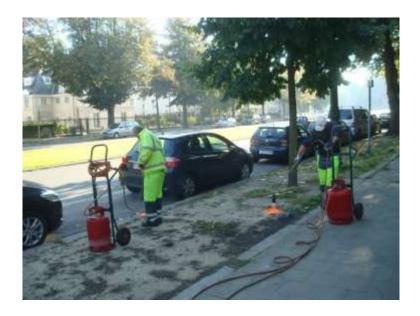
Sur les zones en dolomie : chalumeaux et/ou enlèvement manuel.

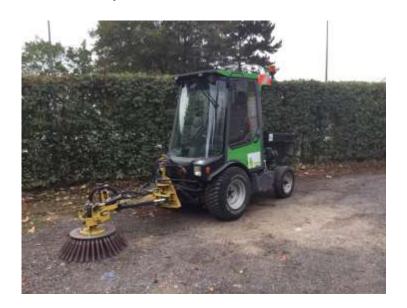
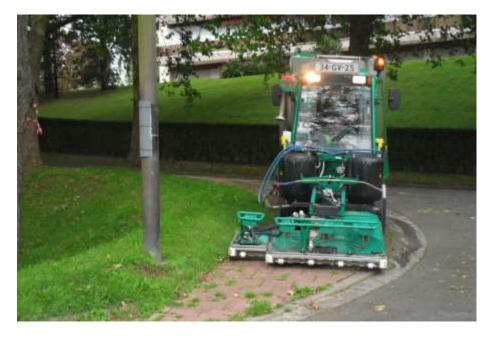
Surfaces en dur : débrousailleuse, machine à eau chaude ou brosse mécanique
